Bestandsaufnahme und Erstellung eines Pflegeplans öffentlicher Grünanlagen in der Gemeinde Consdorf

Bearbeitung: Elisabeth Majerus

Datum: 13. April 2018

Projekt-Nr.: 171064

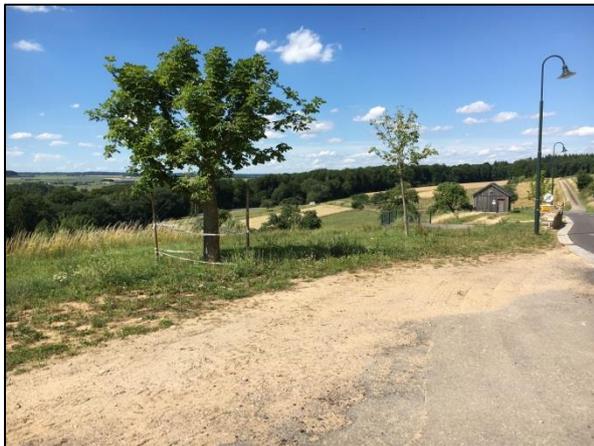
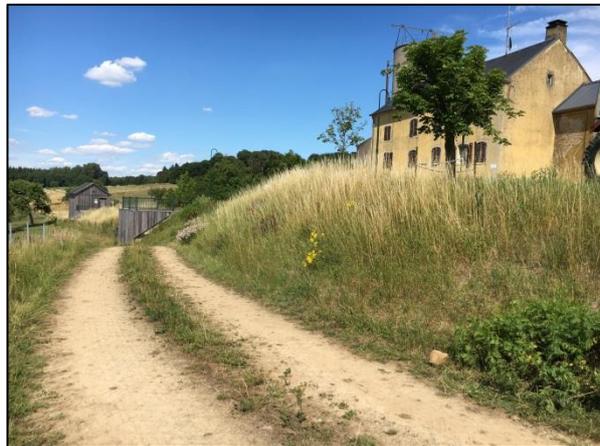
Die Fläche wird in zwei Teilbereiche unterteilt. Der obere Bereich (A) setzt sich vor allem aus Ruderalarten und Störungszeigern zusammen. Hier wurden vermutlich vor kurzem Arbeiten durchgeführt da größere offene Bodenstellen zu erkennen sind. Zwei Bäume wurden vor kurzem angepflanzt und führen zu einer leichten Beschattung.

Die Fläche B2B betrifft die nach Nordwesten orientierte Böschung. Wärme- und kalkliebende Arten konnten hier vorgefunden werden. Stellenweise war der Boden mit einer dichten Moosschicht bedeckt. Der Hang stellt einen wichtigen Rückzugsort für Insekten und andere Arten dar, vor allem da die angrenzenden landwirtschaftlichen Flächen intensiv bewirtschaftet werden.

Für die Teilfläche A sollte **das erste Jahr eine regelmäßige Mahd mit Abtransport des Mahdgutes** stattfinden um dem Boden Nährstoffe zu entziehen und die unerwünschten Arten zu verdrängen. Anschließend reicht eine **zweimalige Mahd pro Jahr (ab Mitte Juni, Ende September)** aus.

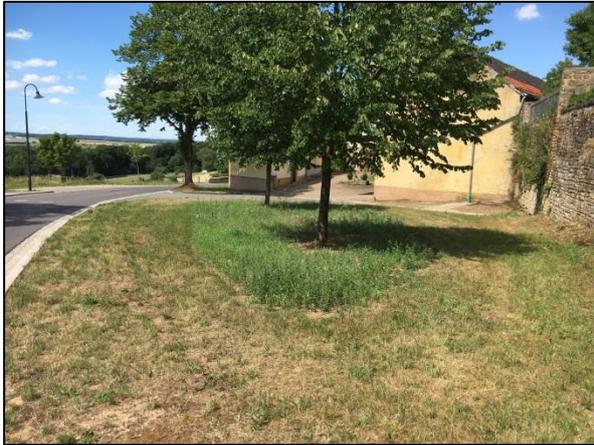
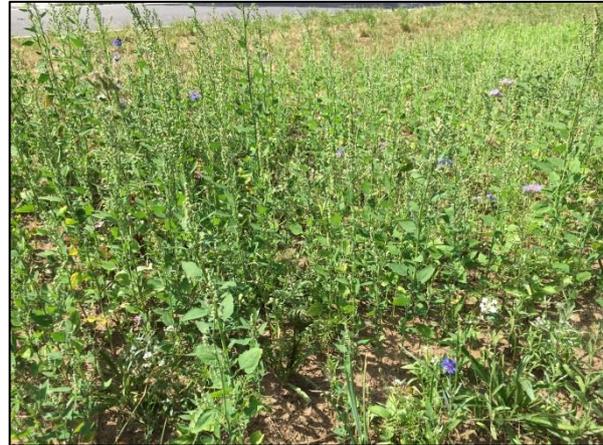
Der mittlere Bereich der Fläche wurde mit einer reinen Blumenmischung angesät. Der Bestand war zum Zeitpunkt der Geländebegehung sehr licht. Hier dominierte vor allem *Chenopodium album*, ein einjähriges Unkraut, welches bevorzugt offene und stickstoffhaltige Böden besiedelt. Die gewählte Saatmischung besteht vorwiegend aus nicht heimischen und einjährigen Arten, die nicht lange bestehen bleiben. Die restliche Fläche besteht aus einem Rasen, der stellenweise einen dichten Bewuchs mit Moos aufweist.

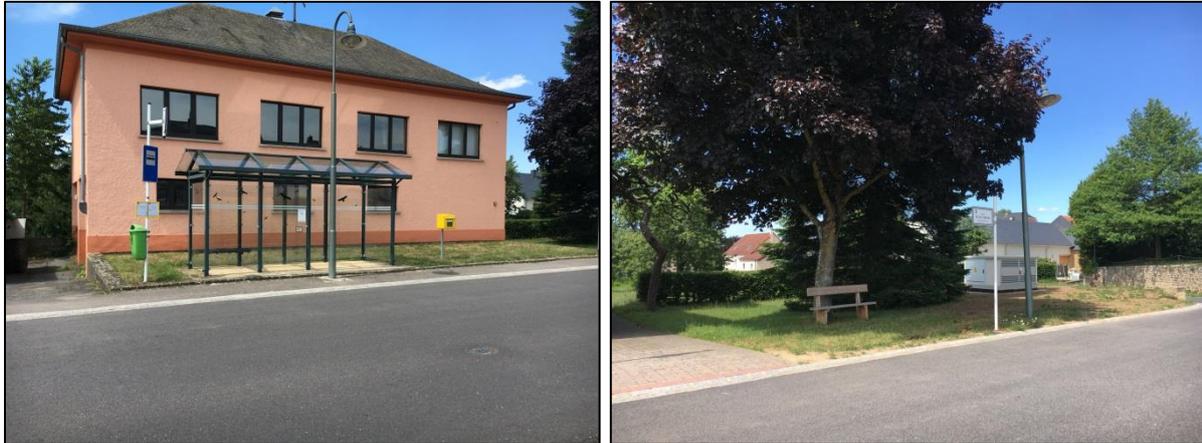
Zum Zeitpunkt der Geländebegehung war die Vegetation im Bereich der Bushaltestelle bereits stark ausgetrocknet. Die Fläche besteht vor allem aus Gräsern und ist wenig artenreich.

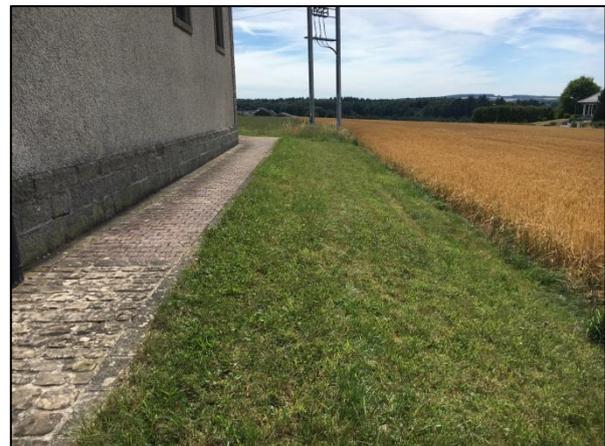
Bei der Fläche handelt es sich um einen regelmäßig gemähten Rasen, welcher die Kirche von Breidweiler umgibt und an einen intensiv genutzten Acker stößt. Teilbereiche der Fläche liegen über einen längeren Zeitraum im Schatten und weisen einen dichten Moosbestand auf.

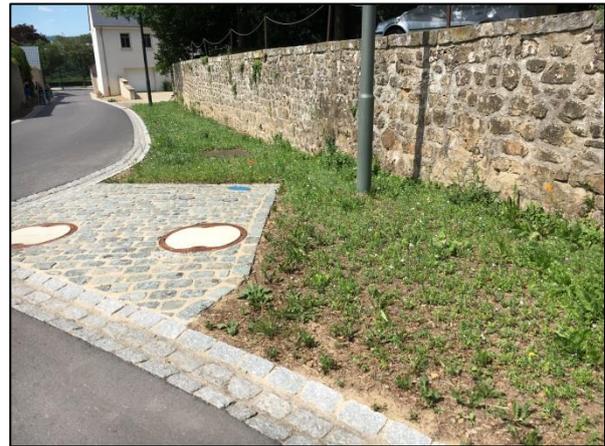
Die Fläche wurde ähnlich wie B4 mit einer reinen Blumenmischung angesät. Sie ist blütenreicher, dennoch kommen bereits einige Störungsarten aufgrund der lückigen Vegetation auf. Der Bestand bleibt deshalb nicht lange bestehen.

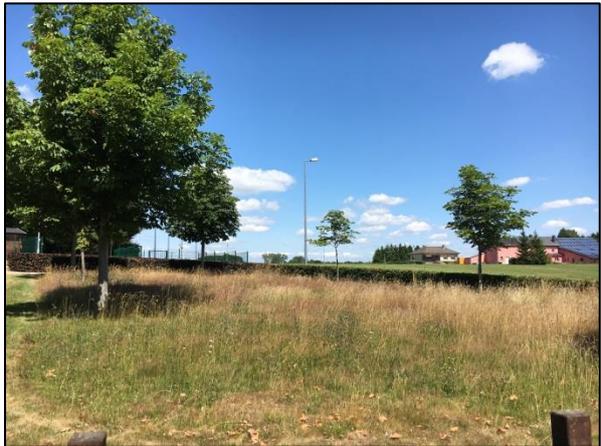
Fläche C1D

Fläche C1D: Die Fläche ist recht inhomogen. Manche Teilbereiche sind sehr grasreich (*Agrostis spec.*) andere kennzeichnen sich eher durch das Vorkommen von *Centaurea jacea agg. aus.*

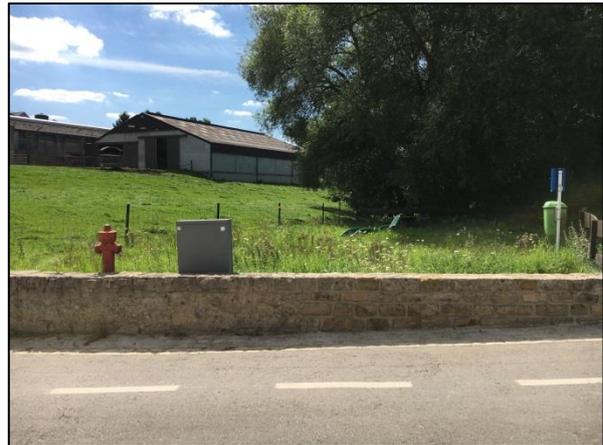
Bei der Fläche handelt es sich um einen ehemaligen Spielplatz. Die Fläche wird z.T. durch die überhängenden Äste der angrenzenden Bäume stark beschattet. Dieser Bereich ist demnach auch artenärmer als die restliche Fläche. Es konnten einige ruderales und nicht heimische Arten nachgewiesen werden.

Die Fläche besitzt das Potential sich zu einer artenreichen Wiese zu entwickeln.

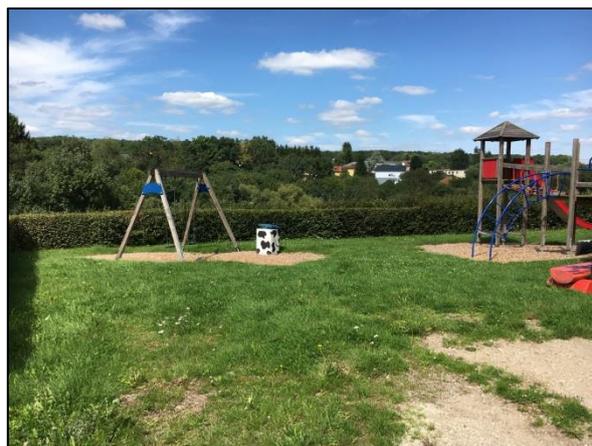
Die beiden Spielplätze bestehen aus einem regelmäßig gemähten Rasen und werden durch eine Schritthecke abgegrenzt.

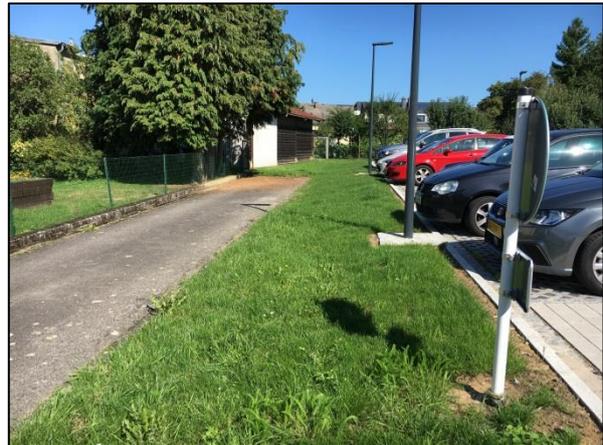
Die Grünfläche rund um die Parkplätze ist sehr artenarm und besteht fast ausschließlich aus deutschem Weidelgras. Die Fläche wird stellenweise durch eine Schnitthecke abgegrenzt.

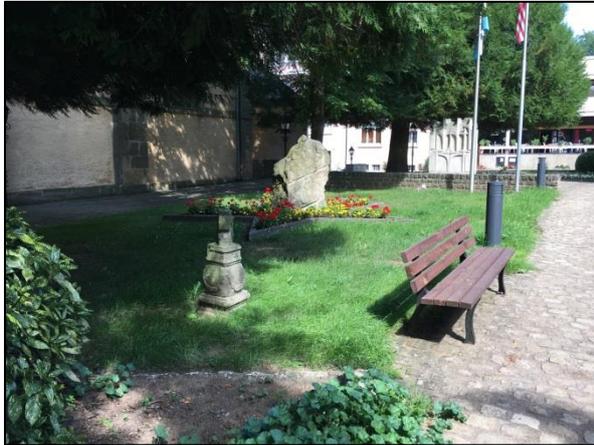
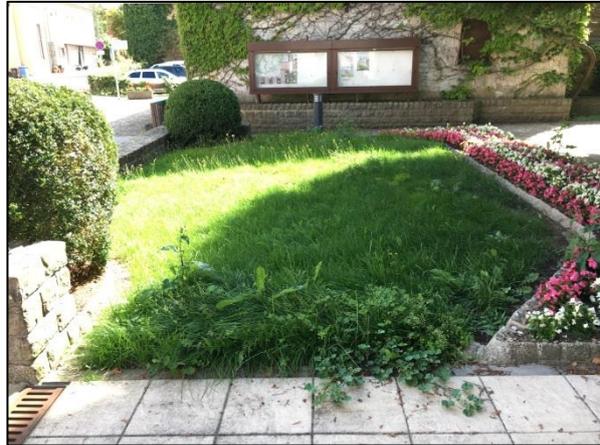
Die Grünflächen rund um die Kirche von Consdorf liegen größtenteils im Schatten und haben nur einen mäßigen Aufwuchs. Sie sind recht artenarm.

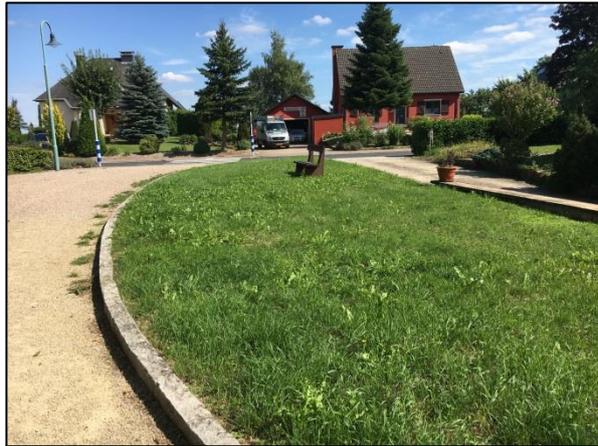
Die Fläche wurde rezent angelegt und mit einer Grasmischung angesät, die allerdings größere Lücken aufweist. Innerhalb der Fläche befindet sich eine Sitzbank.

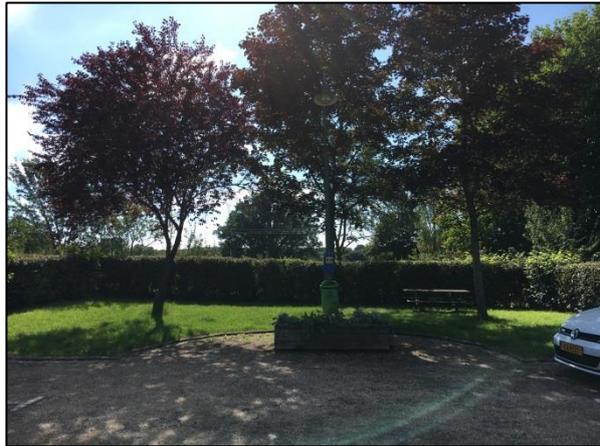
Die Fläche mit Sitzbank liegt neben einem Parkplatz. Sie wird durch eine Hecke abgegrenzt. Es handelt sich um einen Rasen der durch drei Bäume beschattet wird. Bei der Geländebegehung konnten mehrere Hundekothaufen vorgefunden werden.

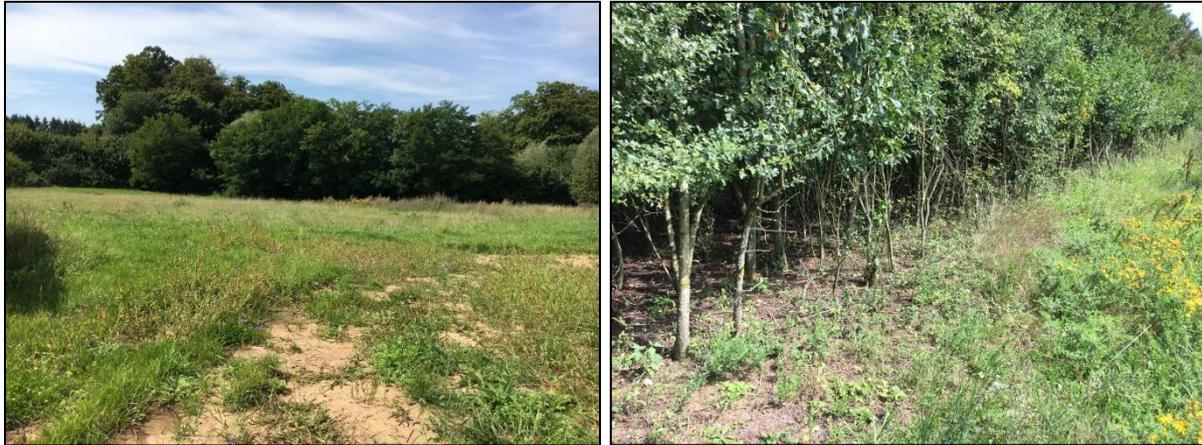
Die Fläche unterliegt aktuell keiner Nutzung und ist sehr inhomogen. Sie befindet sich westlich der kommunalen Deponie. Im Norden und Süden wird sie durch eine große ältere Hecke abgegrenzt und im Westen durch einen Laubwald.

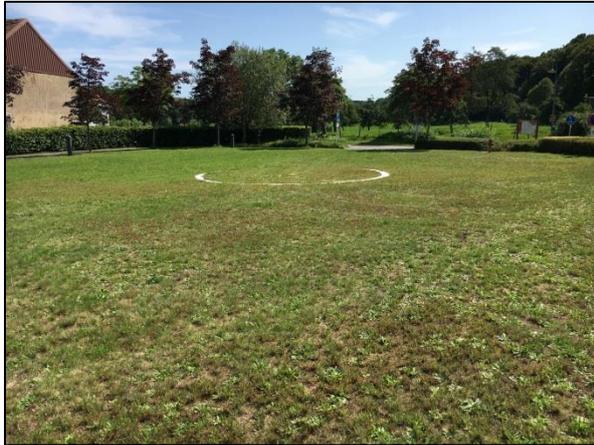
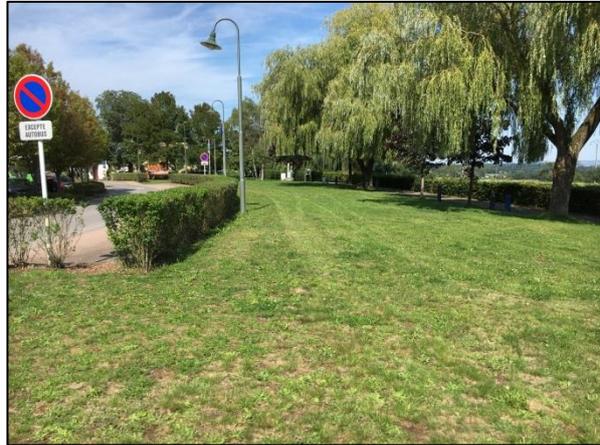
Die untersuchte Fläche zeichnet sich durch eine sehr kurzrasige Vegetation aus, die einer regelmäßigen Mahd unterliegt. Der südliche Bereich ist als Helikopterlandeplatz ausgewiesen. Er ist recht mager und licht bewachsen. Der nördliche Bereich wird z.T. durch die angrenzenden Bäume beschattet und ist dementsprechend fetter und grasreicher. Angrenzend zur ‚route de Luxembourg‘ befindet sich eine Schnitthecke.

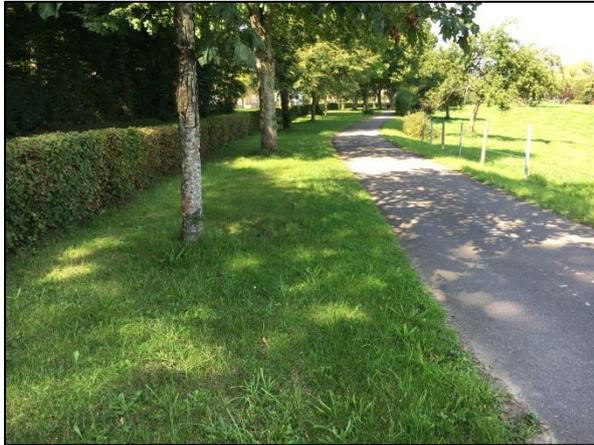
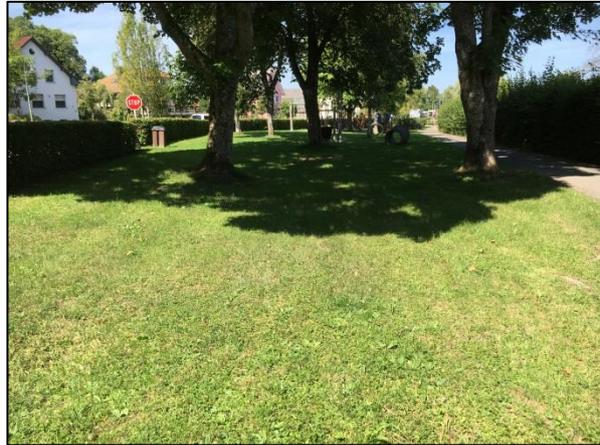
Die Fläche wird als Spielplatz genutzt und unterliegt dementsprechend einer regelmäßigen Mahd. Sie ist zum Großteil durch die bestehenden Bäume stark beschattet. Teilbereiche zeichnen sich daher durch einen dichten Moosbestand aus.

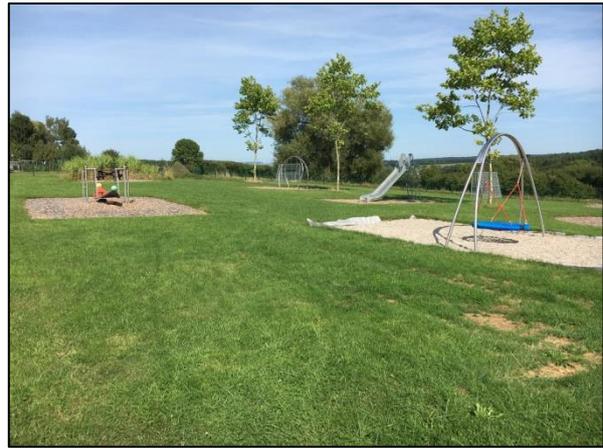
Der Spielplatz liegt zwischen intensiv genutzten Mähwiesen und wird durch einen Zaun abgegrenzt. Drei junge Bäume sorgen für eine geringe Beschattung. Aufgrund der Nutzung wird der Rasen, der fast ausschließlich aus Grasarten besteht, regelmäßig gemäht.

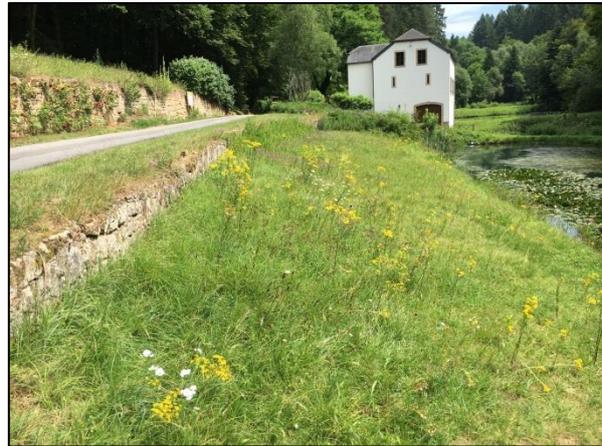
Die Fläche kennzeichnet sich durch einige wärmeliebende und magerkeitszeigende Arten aus und ist recht artenreich. Sie verläuft entlang des Weihers und enthält eine Trockenmauer. Zum Zeitpunkt der Geländebegehung konnte entlang des Weges, im Bereich der größeren Trockenmauer, eine Mauereidechse (Anhang IV-Art der FFH-Richtlinie) beobachtet werden.

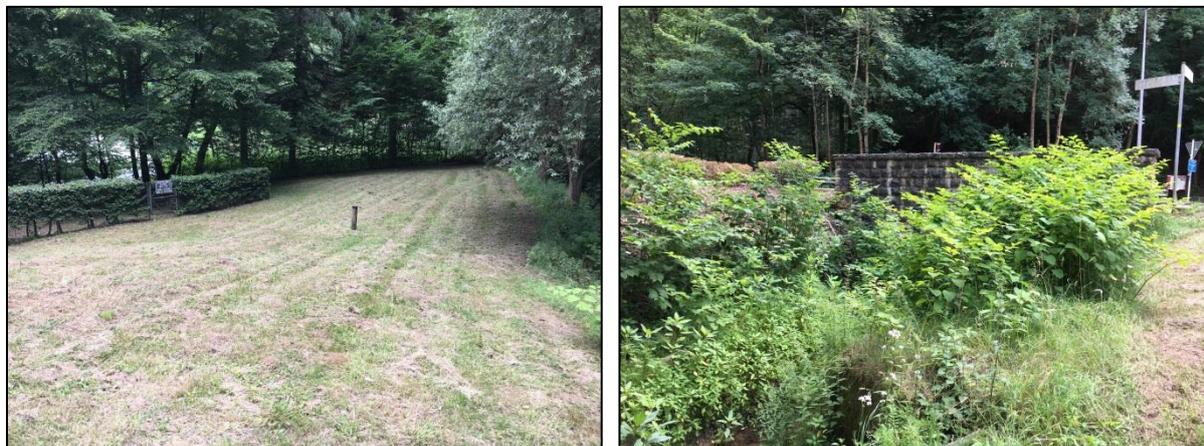
Die Untersuchungsfläche liegt zwischen der Quelfassung *Millewues* und der *Häerdbaach*. Zum Zeitpunkt der Geländebegehung war die Fläche frisch gemulcht. Sie setzt sich vorwiegend aus Grasarten zusammen. Am Uferbereich wurde Japanischer Knöterich (*Fallopia japonica*) aufgenommen, ein invasiver Neophyt.

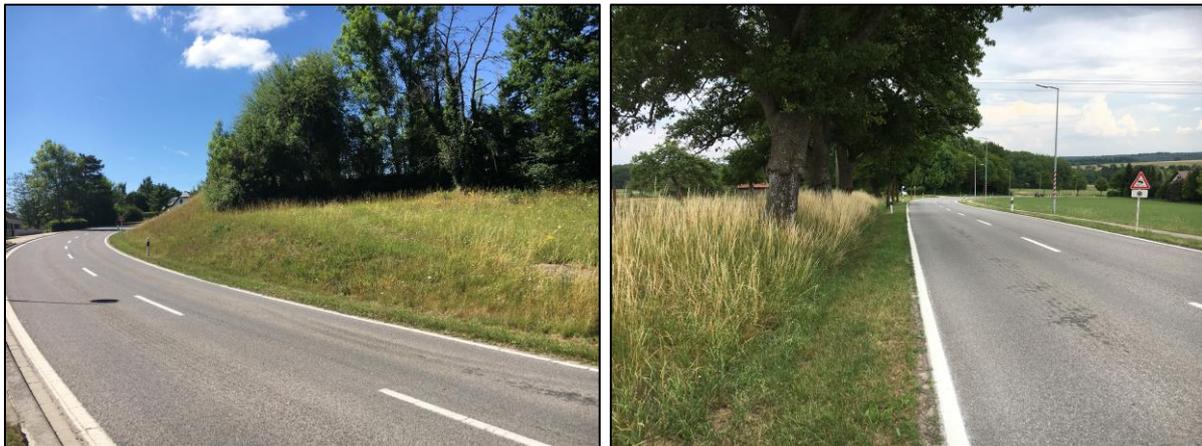
a) Fläche S1A

Bei der Untersuchungsfläche handelt es sich um den nördlichen Wegrain der *route d'Echternach*, der größtenteils aus einer Böschung besteht. Die Böschung im Bereich des Campingplatzes zeichnet sich durch eine große Artenvielfalt aus. Es kommen verschiedene Magerkeitszeiger und wärmeliebende Arten vor. Er ist nach Südwesten orientiert und unterliegt keiner Beschattung. Andere Teilbereiche kennzeichnen sich durch eine Dominanz an Gräsern aus. Der Straßenrand wird aus Sicherheitsgründen mehrmals im Jahr gemäht.

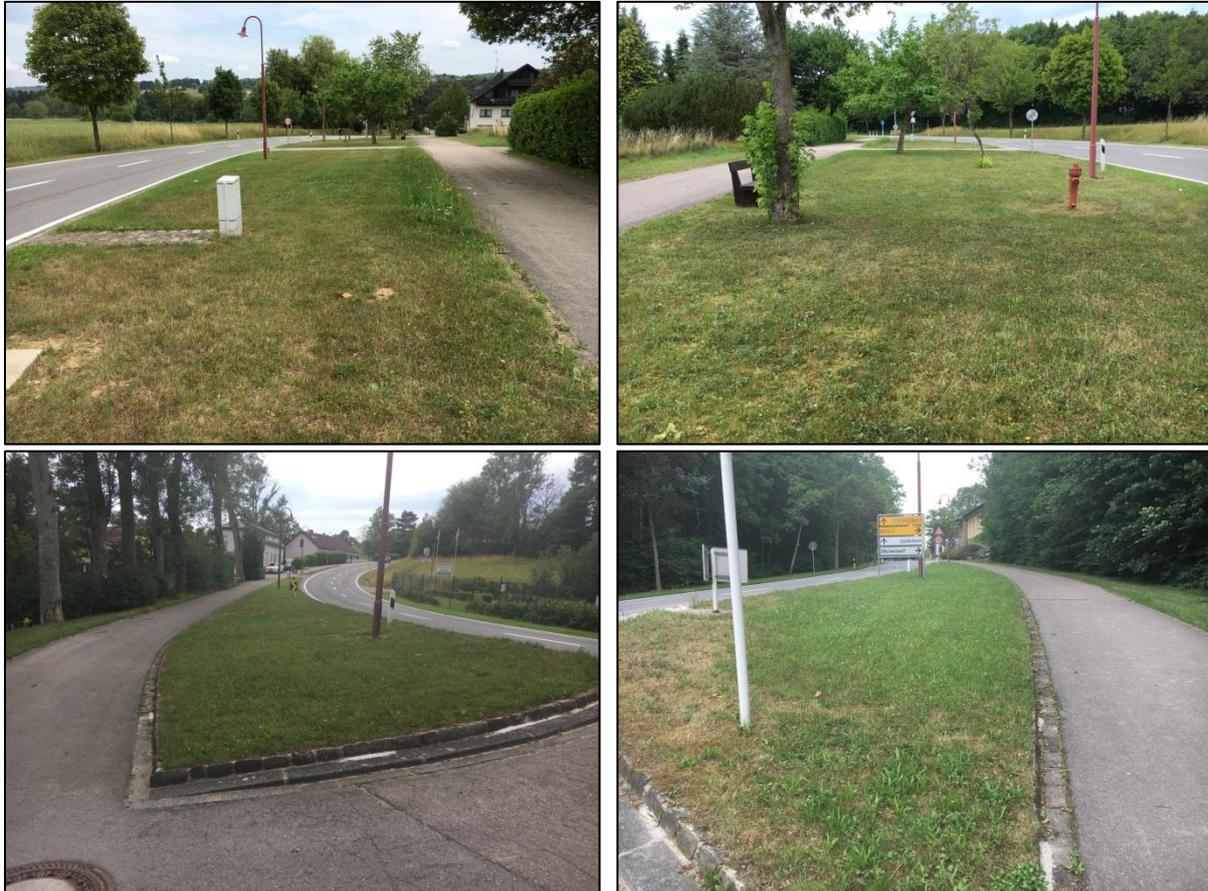
b) Fläche S2

Die Untersuchungsfläche S2 unterteilt sich in vier Grünflächen, die fast ausschließlich aus Rasen bestehen. Die im Ortseingang liegende Fläche hat zum Gehweg hin einen schmalen Streifen aus einer reinen Blumensaatmischung. Durch die regelmäßige Mahd ist die Vegetation recht kurzrasig aber dennoch sehr dicht. Die unterste Fläche ist aufgrund der angrenzenden Baumgruppe stark beschattet und ist dementsprechend auch fetter. Die restlichen Flächen sind nur mäßig beschattet.

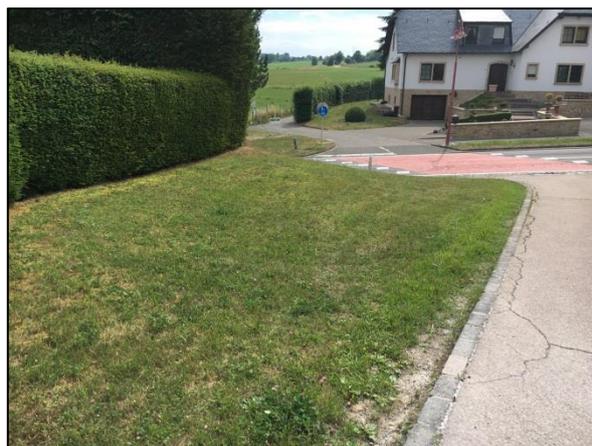
Die Fläche ist relativ krautreich und wird regelmäßig gemäht. Hier kommen verschiedene Arten der Magerrasen vor. Sie grenzt an ein Privatgrundstück, demnach ist unklar ob die Pflege von der Gemeinde oder den Anwohnern erfolgt.

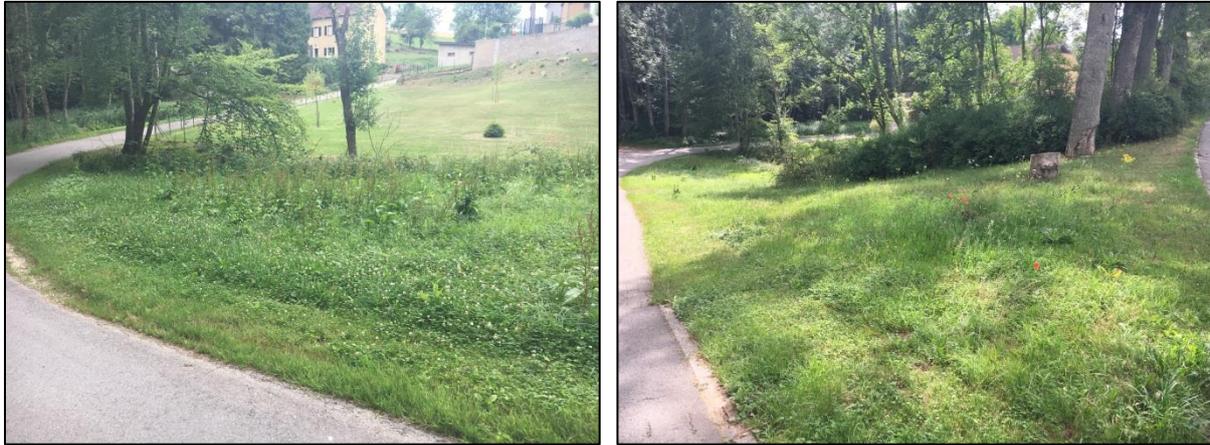
d) Fläche S6

Die Untersuchungsfläche wird relativ stark beschattet. Im unteren Teilbereich konnten mehrere Ampferpflanzen (*Rumex spec.*) aufgenommen werden. Der obere Bereich hingegen ist artenreicher.

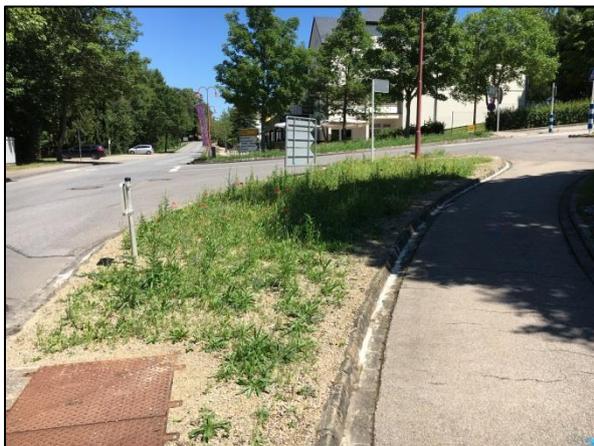
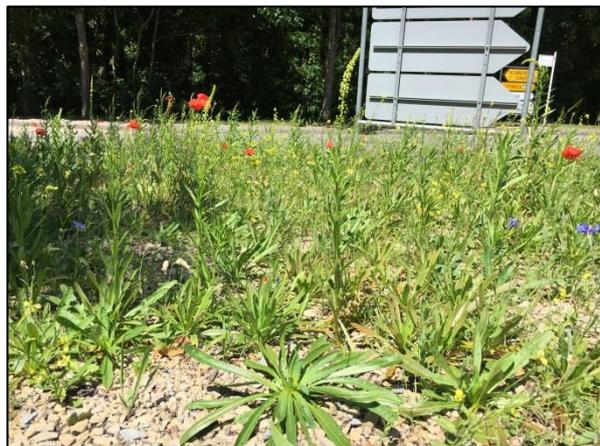
f) Fläche S10

Der Boden der Fläche wurde im Vorfeld der Bestandsaufnahme mit einer Schottermischung ausgetauscht und mit der Saatgutmischung „Schotterwiese – SICONA (Rezeptur-Nr.: 140702)“ von Rieger-Hofmann GmbH angesät. Zuvor bestand die Fläche aus Ziersträuchern und Mulch. Kurze Zeit nach der Neuanlegung bildeten bereits die ersten Pflanzen ihre Blüten.

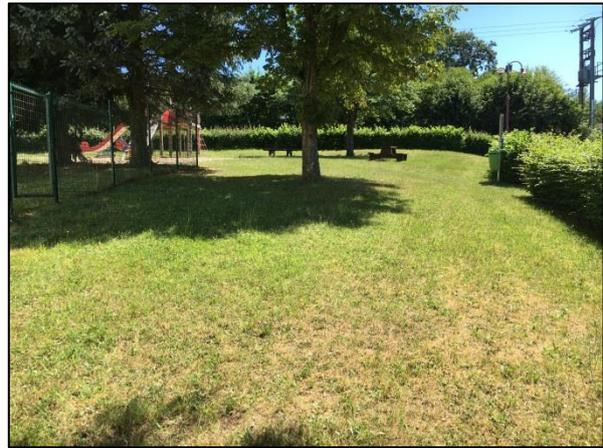
Bei der Fläche handelt es sich um einen Spielplatz der von einer Schnitthecke begrenzt wird. Der Rasen unterliegt einer regelmäßigen Mahd. Innerhalb der Fläche befinden sich Bäume, die die Fläche teilweise beschatten.

Teilbereiche kennzeichnen sich durch einen dichten Moosbestand aus.

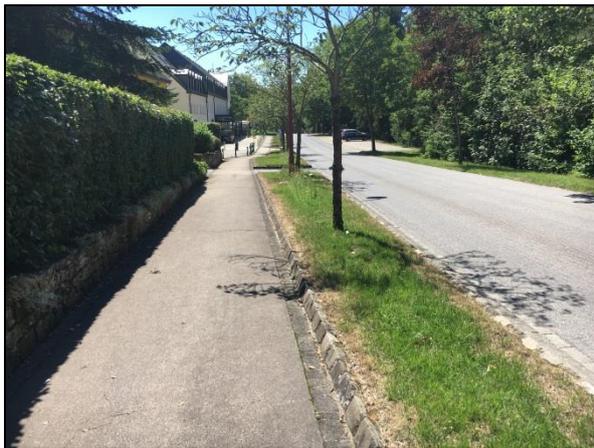
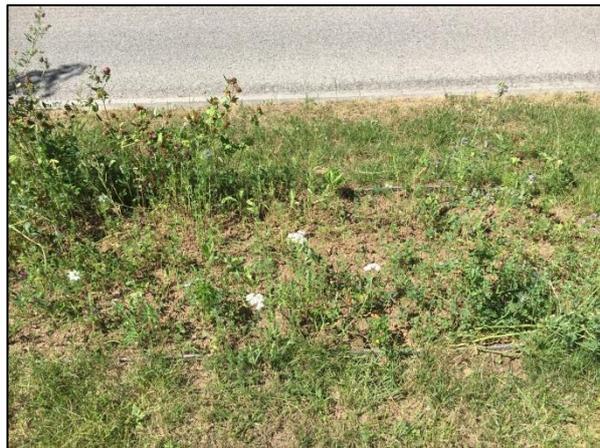
j) Fläche S14

Diese Flächen wurden vor kurzem umgestaltet indem der Mittelstreifen mit einer reinen Blumenmischung angesät wurde. Hierbei handelt sich allerdings um eine Saatgutmischung die größtenteils ist nicht heimischen und einjährigen Arten besteht. Der Bestand war bei der Geländebegehung sehr lückig. Der Randbereich besteht aus einer reinen Grasmischung.

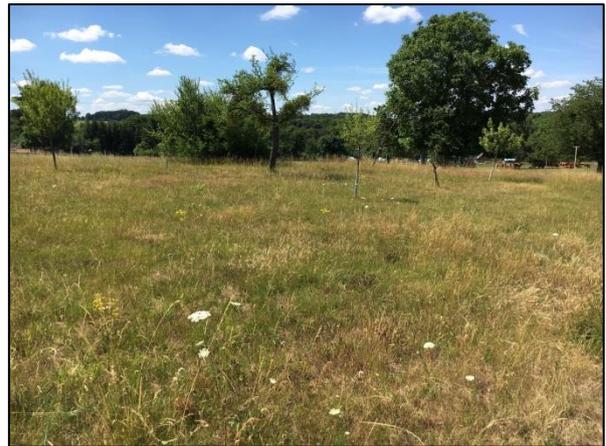
Die Fläche befindet sich im Ortseingang von Scheidgen. Sie unterliegt keiner besonderen Nutzung. Mehrere junge Obstbäume wurden rezent auf der Fläche angepflanzt. Die Vegetation setzt sich aus verschiedenen Arten der Magerrasen zusammen. Sie hat einen geringen Aufwuchs. Im Untergrund ist die Fläche ein wenig verfilzt. Sie wird als ökologisch wertvoll eingestuft. Durch die extensive Nutzung stellt sie einen wichtigen Rückzugsort für viele Pflanzen- und Tierarten dar.

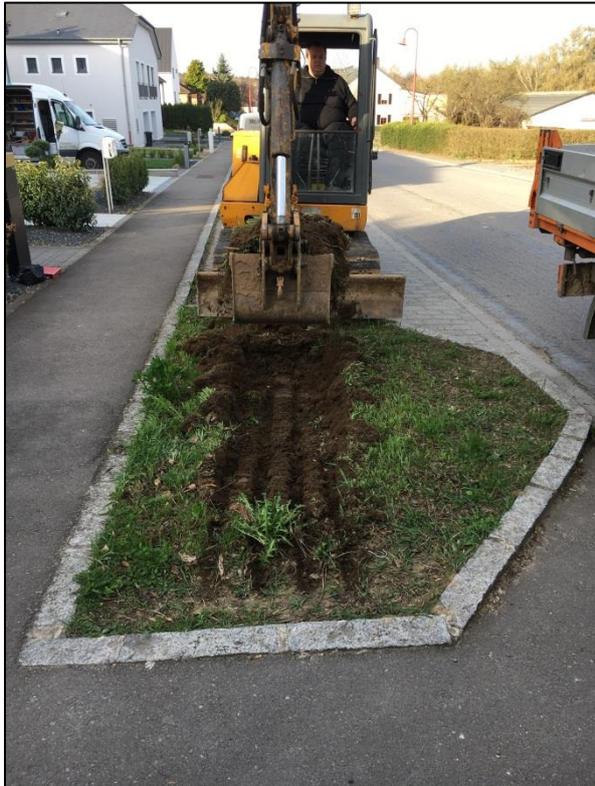
1. Die Fläche vor Beginn der Umgestaltung abmähen. Anschließend wird der Boden auf einer Tiefe von ca. 30 cm entnommen. In dieser Schicht befindet sich die Samenbank vieler Arten, auch solche, die die Entwicklung der Blumenwiese negativ beeinflussen können.

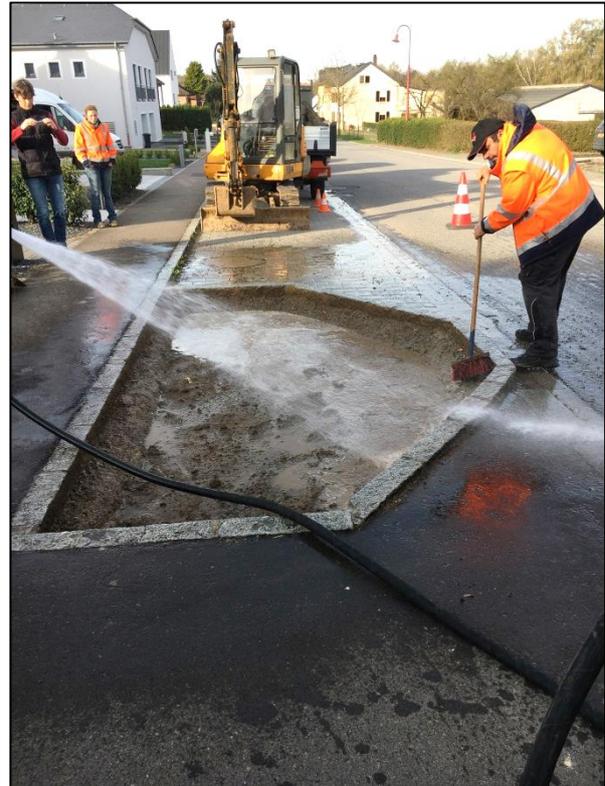
2. Nach der Entnahme des Bodens, müssen die Bordkanten und Fugen gut gereinigt werden um verbleibende Wurzeln und Samen zu entfernen.

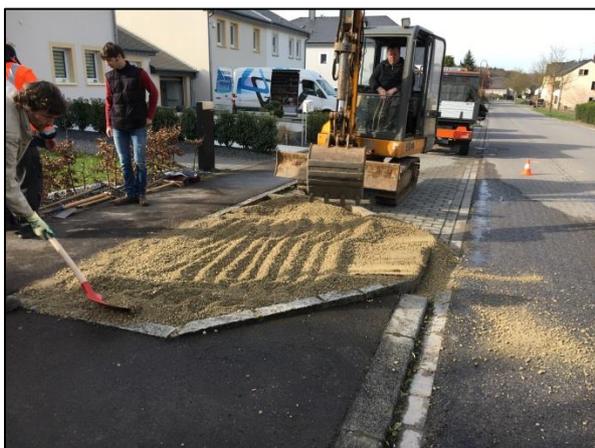
3. Die Fläche wird mit dem gewünschten Material verfüllt. Auf der Abbildung handelt es sich um eine Mischung aus Kalkschotter (0/8 – 0/16) und Schwemmsand.

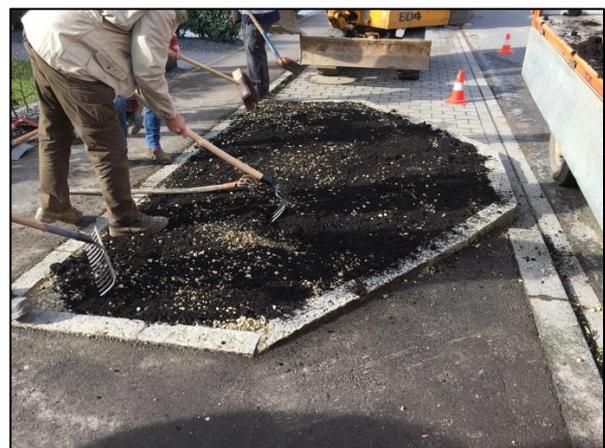
4. Auf die Mischung aus Schotter wird eine ca. 2-3 cm dicke Schicht mit Kompost aufgetragen und vermischt.

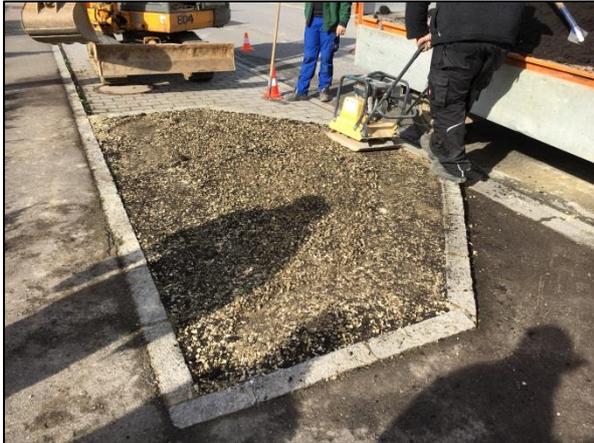
5. Das Material mit einer Rüttelplatte befestigen. Anschließend kann die Oberfläche wiederum leicht aufgekratzt werden um einen besseren Halt des Saatgutes zu gewährleisten.

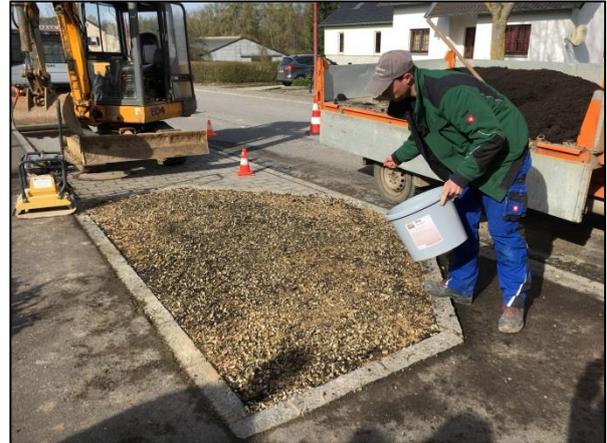
6. Vermischung des Saatgutes mit Sand um eine gleichmäßige Verteilung der Samen zu ermöglichen.
